LES MONUMENTS HISTORIQUES DE LA FRANCE

LES RÉCENTES RÉPARATIONS DE LA FLÈCHE DE NOTRE-DAME DE PARIS

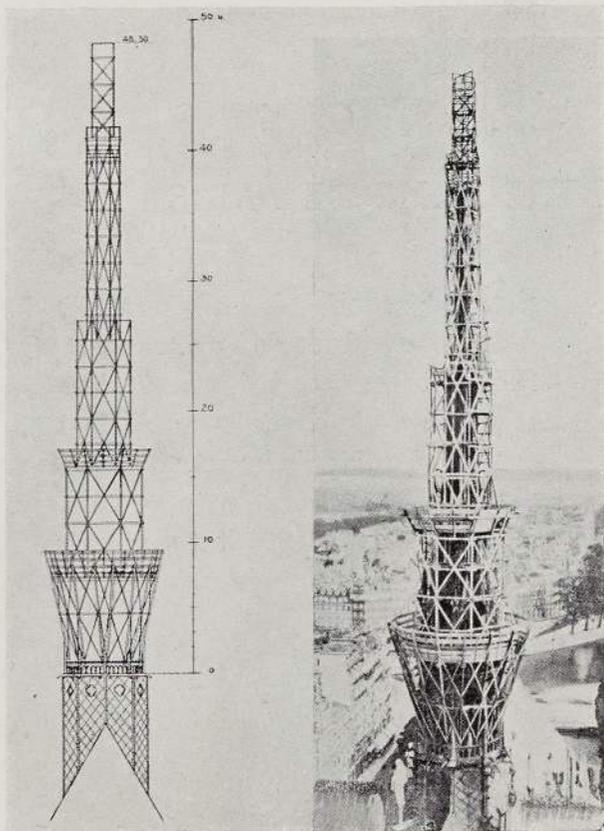
ÉCHAFAUDAGE DE LA FLÈCHE

pièces d'échafauds par la base. C'est dans ces conditions que cette dernière partie, la plus exposée et forcément la moins résistante, puisque peu solidaire de l'ensemble, donna le plus de crainte pendant l'opération de mise en état du sommet de la flèche.

L'exécution de l'ensemble de l'échafaudage se fit à l'aide de pièces de faibles dimensions. Peu de madriers ; des bastaings, des chevrons de huit sur onze et de huit sur huit centimètres ; des demi-chevrons et du voligeage ajouré pour les garde-corps. On s'efforça de composer un échafaudage léger, résistant par la combinaison des éléments moisés, boulonnés et reliés entre eux à l'aide de croix de Saint-André, afin de donner au vent le moins de prise possible.

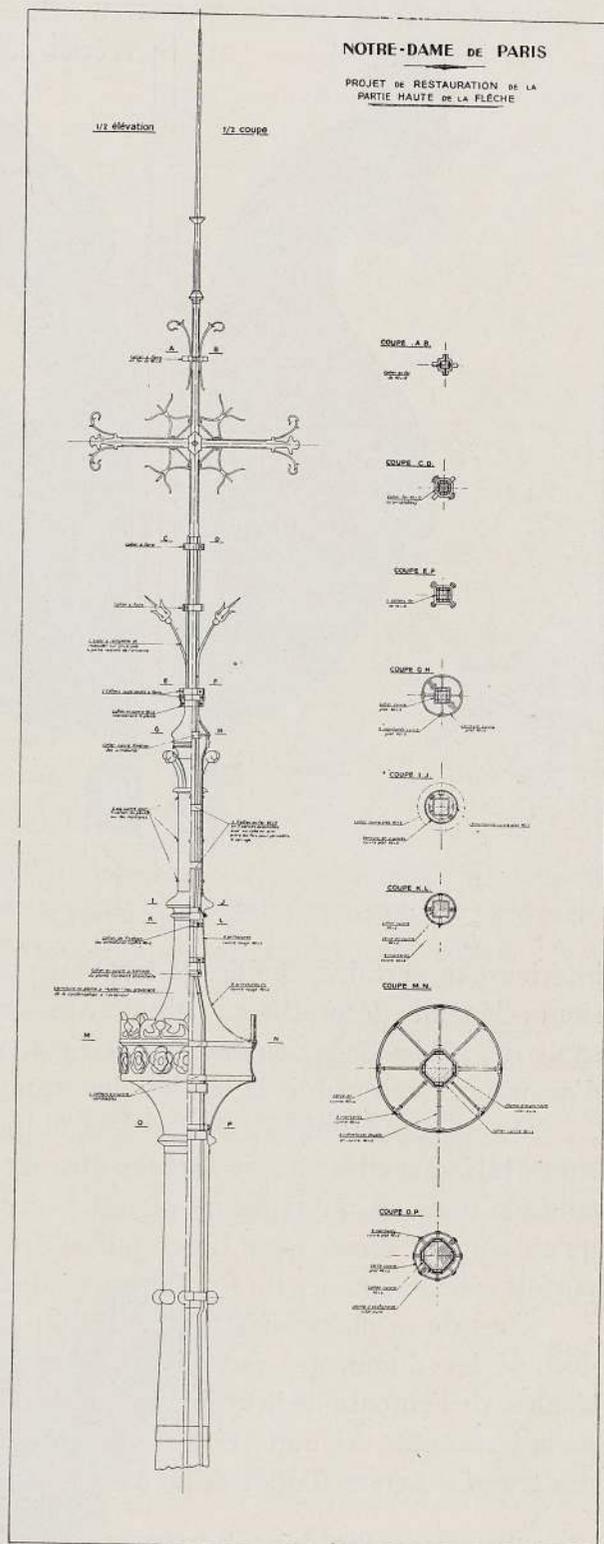
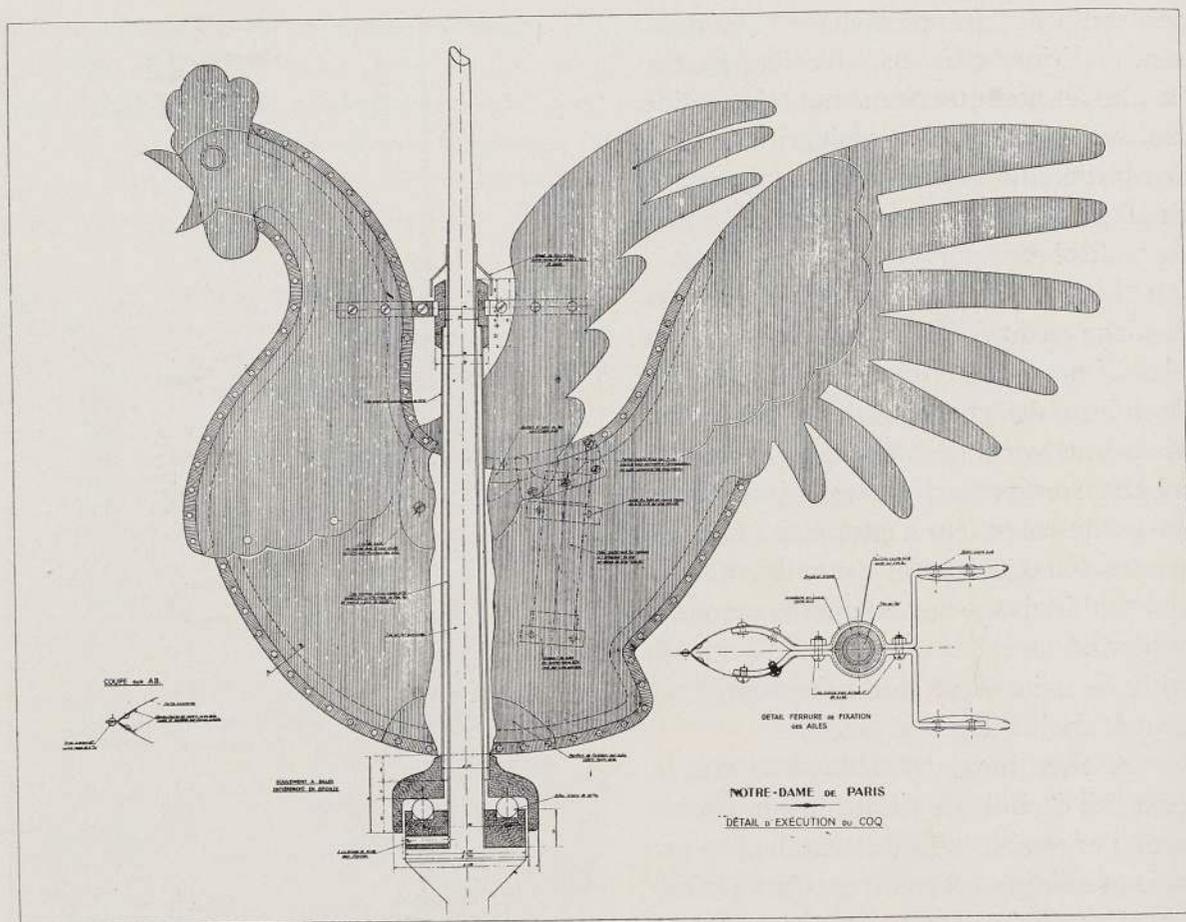
intérieure de certaines feuilles se trouvait pour ainsi dire à l'état de céruse. Enfin, plusieurs éléments décoratifs en cuivre et les chimères de plomb martelé situées à la naissance des gâbles de la deuxième galerie pouvaient se détacher, tant l'oxydation des fers d'armature avait réduit la section des crampons d'attache.

De ces réparations effectuées à la flèche de la cathédrale de Paris, cette dernière constatation semble devoir surtout être retenue. Par suite de la condensation, le fer enfermé dans les ouvrages de plomb, voire de cuivre, s'humidifia, s'oxyda au point qu'au contact direct avec les coquilles des motifs décoratifs, ces derniers éclatèrent parfois sous la poussée du foisonnement de la rouille.

C'est de ce phénomène, certes connu, mais non encore aussi bien observé, qu'ont découlé les dommages aux éléments ouvragés de la flèche de Notre-Dame, qu'il s'agisse de l'embase de la croix, de la couronne de près d'un mètre de diamètre, en tête de la pyramide, des huit chimères de gâbles ou des éléments, ailes et livres, détachés des grandes figures d'apôtres ou d'évangélistes exécutés en cuivre martelé¹.

Aussi remplaça-t-on, pour les parties revisées, le fer des colliers, attaches et armatures, par du cuivre rouge, de section appropriée.

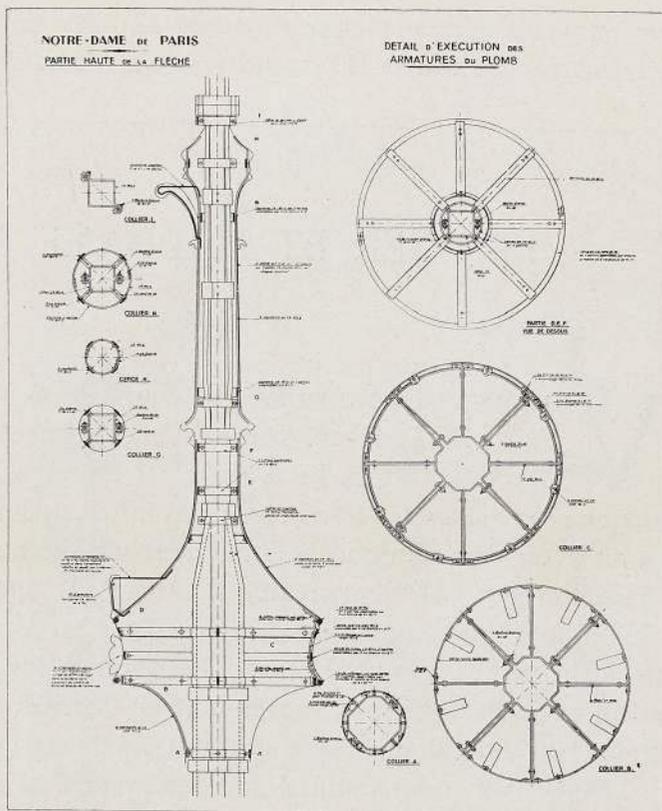
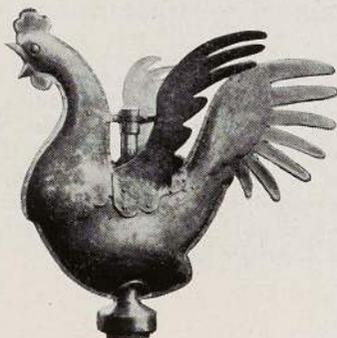
Les dessins et les photographies ci-joints rendront compte de l'importance, de l'intérêt des pièces remaniées ou remplacées et des procédés d'exécution mis en œuvre à l'atelier. Une amélioration fut apportée à la réfection partielle du coq en cuivre. Les coquilles qui en constituaient la partie centrale n'étant que juxtaposées et soudées, cette disposition, le temps aidant, en facilita la disjonction. De là, la perte du parchemin renfermé en 1860 dans ces coquilles avec deux fragments de reliques.

Dans le nouveau travail, on s'inspira du parti généralement adopté par les anciens, lequel comporte, en bordure, un ourlet fixé à l'aide de nombreux rivets. Le coq fut, en outre, établi sur un roulement à billes de bronze et redoré à la feuille. Il apparaît ainsi que de longtemps aucune réparation ne sera à effectuer à cet ouvrage, d'accès difficile et situé à près de cent mètres au-dessus du sol extérieur¹.
